# Relazione tecnica sugli incendi coinvolgenti impianti fotovoltaici

a cura del  
**NUCLEO INVESTIGATIVO ANTINCENDI**  
Capannelle – ROMA

ANALISI DELLE POSSIBILI CRITICITA' NELLA RICERCA DELLE PIU' FREQUENTI CAUSE DI  
INCENDIO PER GLI ADEMPIMENTI DI POLIZIA GIUDIZIARIA ED AMMINISTRATIVI

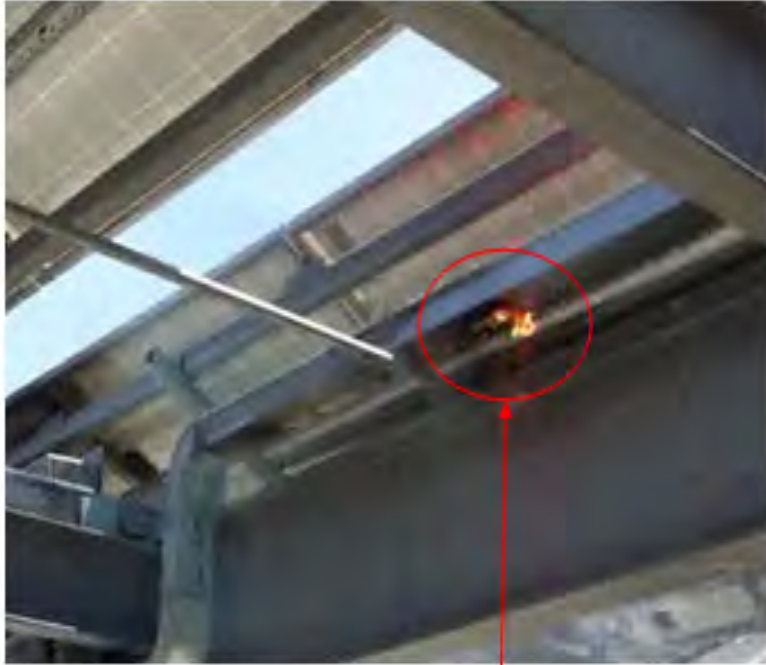
L'arco voltaico in corrente continua è assimilabile ad una saldatrice ad arco in grado di perforare la lamiera sottostante ed innescare i materiali.

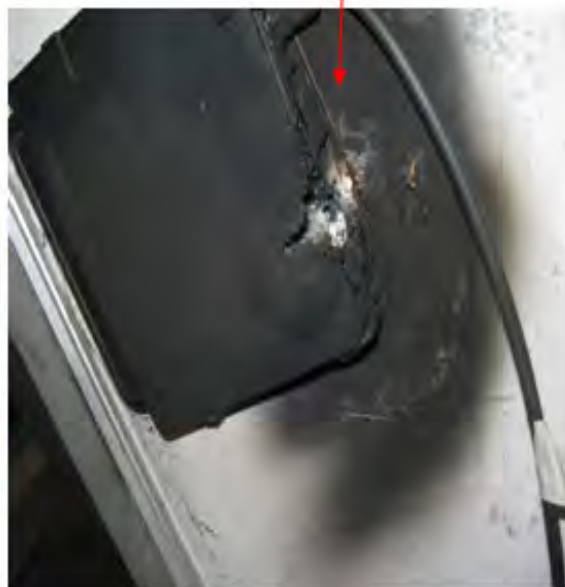
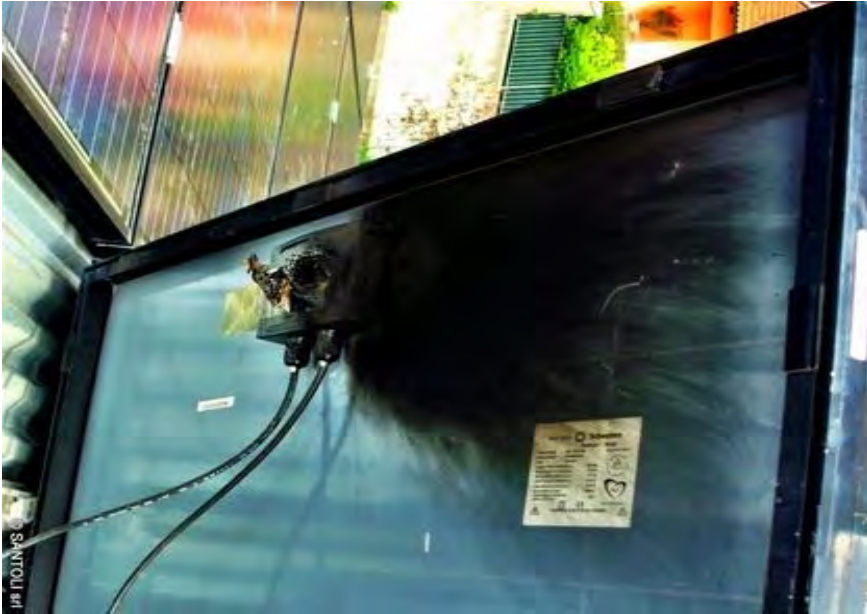
Un arco elettrico nella scatola di giunzione è tranquillamente in grado di provocare un incendio ed intaccare il materiale sottostante

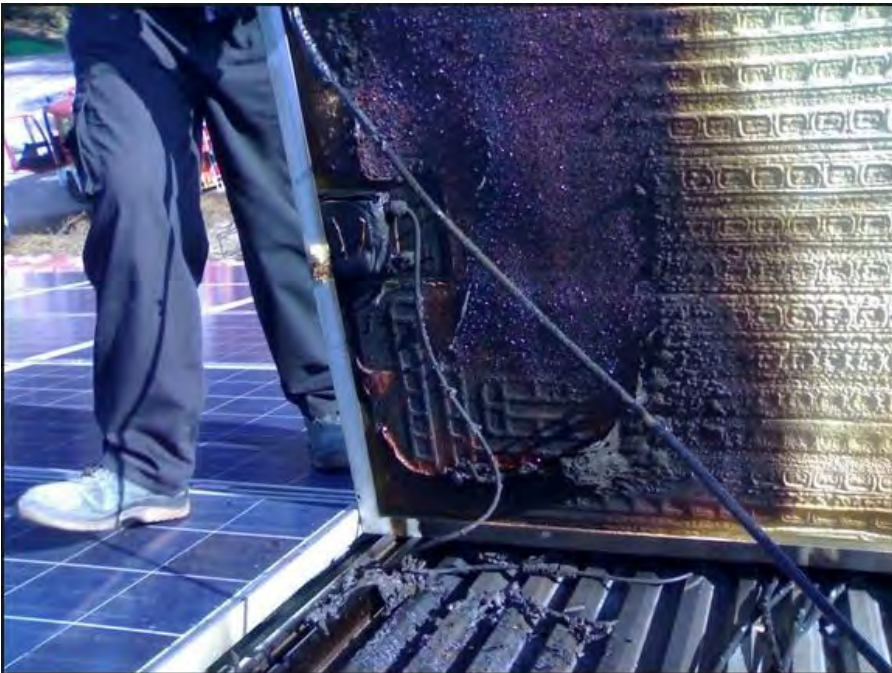
**Principio di incendio scaturito dalla scatola di giunzione**

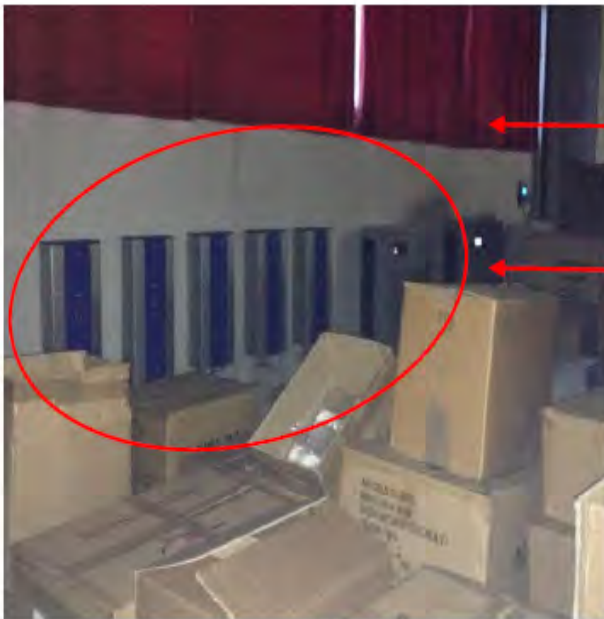
Tendaggi in viscosa nella parte superiore degli inverter.

Scatoloni contenenti fibre acriliche ammassati a contatto con gli inverter.

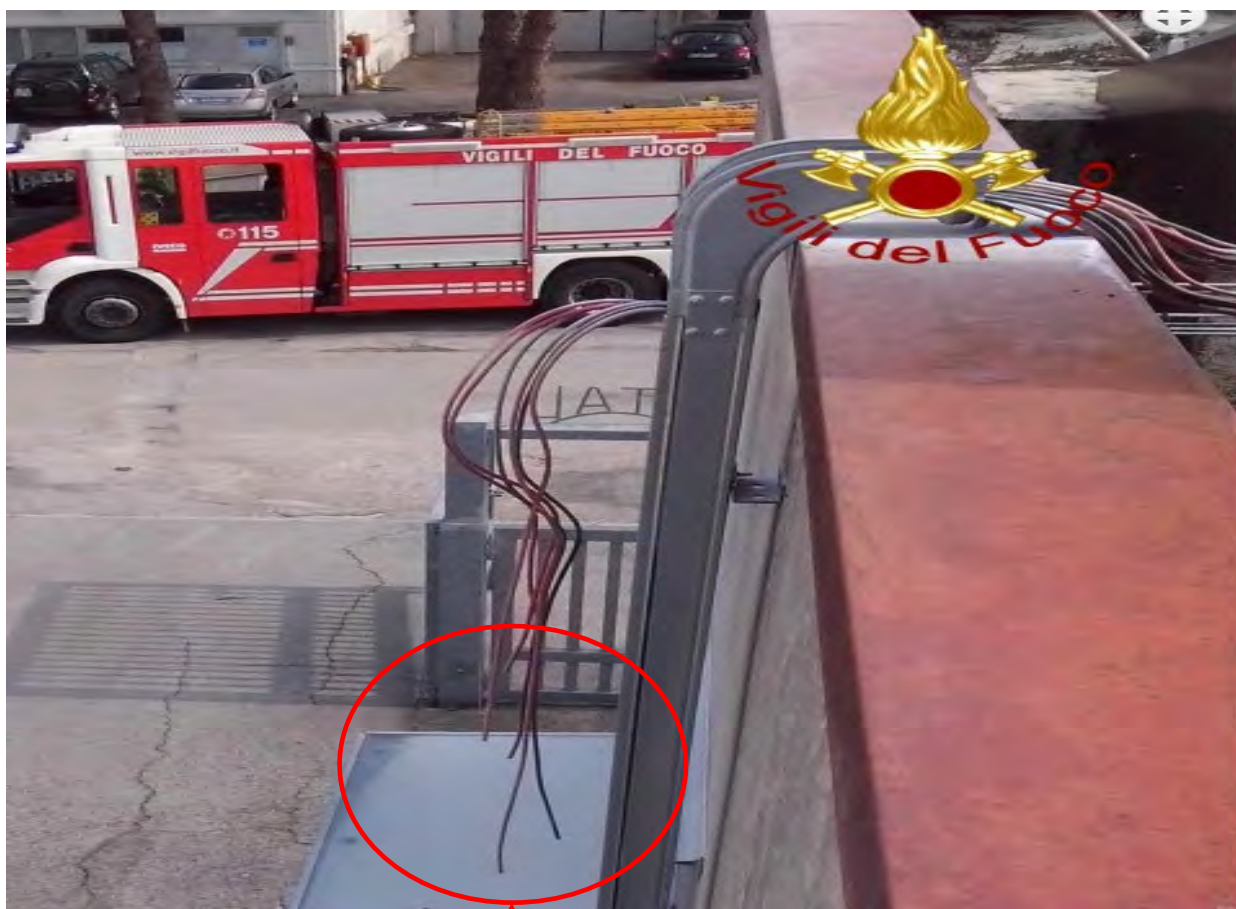
Mediante il sezionamento dei cavi, all'inverter non arriva nessuna alimentazione elettrica.
