# Relazione tecnica sugli incendi coinvolgenti impianti fotovoltaici

a cura del  
**NUCLEO INVESTIGATIVO ANTINCENDI**  
Capannelle – ROMA

ANALISI DELLE POSSIBILI CRITICITA' NELLA RICERCA DELLE PIU' FREQUENTI CAUSE DI  
INCENDIO PER GLI ADEMPIMENTI DI POLIZIA GIUDIZIARIA ED AMMINISTRATIVI

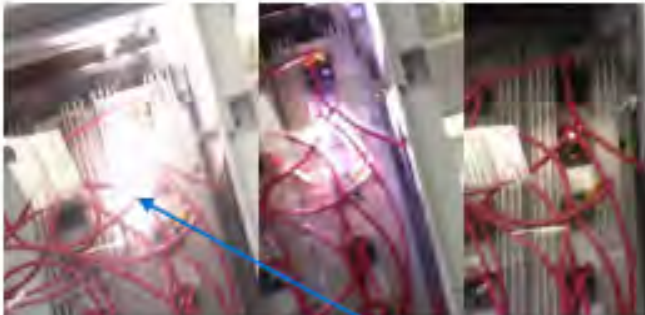
**CONNETTORI BRUCIATI**

Quadro di stringa con connettori mal cablati e con la presenza di un pannello anteriore in plexiglas trasparente che ne procurava lo schiacciamento ed il conseguente arco voltaico alimentato dai pannelli.

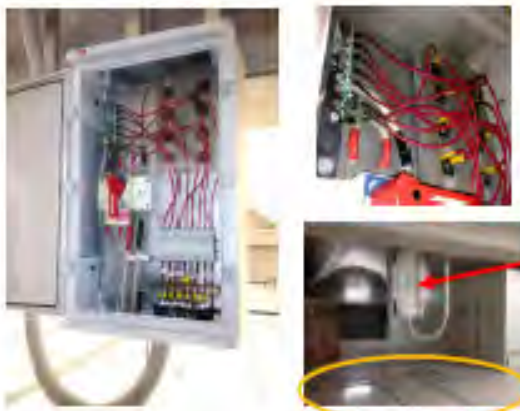
**ARCO VOLTAICO**

**QUADRO STRINGA  
POSIZIONATO NEL  
SOTTOTETTO  
DELL'AZIENDA**

**Pannelli isolanti in poliuretano (infiammabili)**

Nell'effettuare il sopralluogo, il ROS deve tener conto che l'installatore, durante la realizzazione dell'impianto, può aver commesso taluni errori. Un esempio è quello proposto nelle immagini sopra riportate, dove è possibile vedere un pannello in plexiglas va a comprimere in modo anomalo i connettori all'interno di un quadro stringa provocando fiamme e bruciature all'interno dello stesso. I quadri stringa erano, inoltre, posizionati al di sopra di pannelli in poliuretano che avrebbero potuto essere innescati facilmente dall'incendio del quadro di campo.
